ОТЧЕТ

об исследовании на электронном микроскопе образца Si-Ti-Au

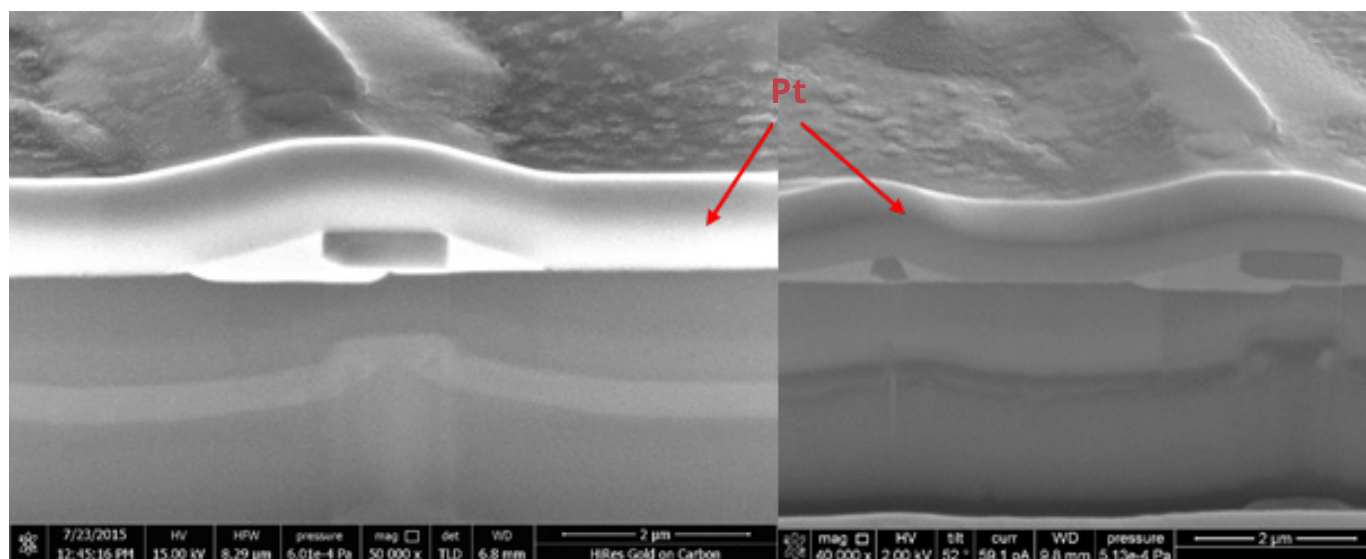
Рис. 1. Кросс-секция образца с нанесенным слоем Pt.

На рисунке 1 явно выражена структура слоев.

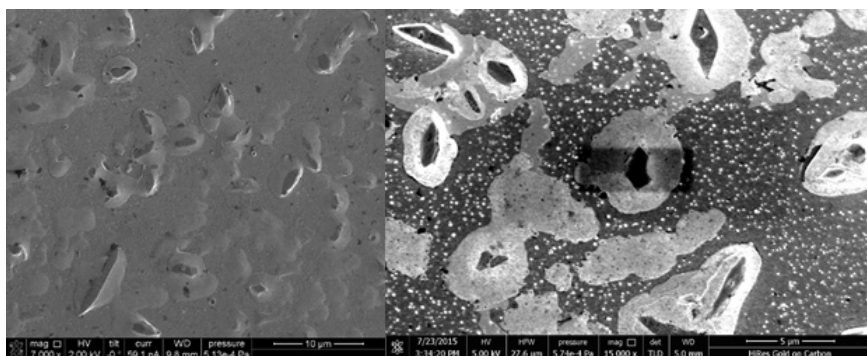
Рис. 2. Морфология поверхности двухслойной структуры.

На вершинах пологих выпуклостей видна структура с достаточно ровными краями. Нами выдвинуто предположение, что это кристаллическая структура Ti.

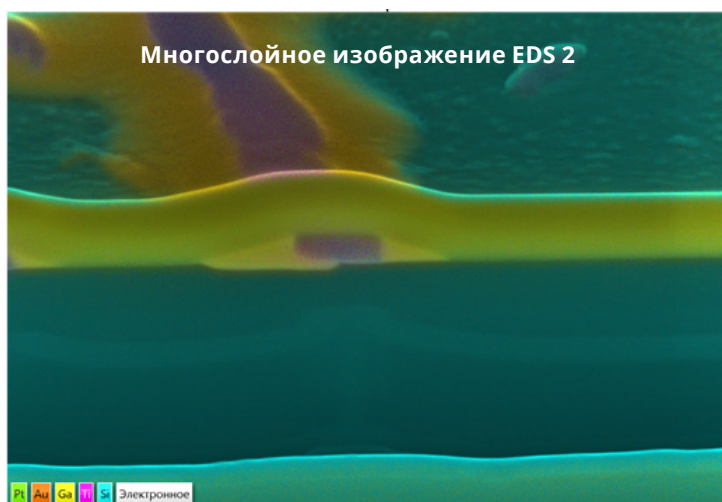
Появление на спектре галлия (Ga) объясняется использованием ионного луча на основе галлия. Кислород с углеродом присутствуют в качестве органических загрязнений. Так же углерод может появляться на спектре из-за нагара, оставляемого сканирующим электронным лучом.

Рис. 3. Наложение спектра EDS на электронное изображение поперечного среза.

ВЫВОДЫ: структура двухслойной поверхности после термического отжига перестала представлять собой слоистую структуру. Титан собрался в зерна, которые обволокло золото. Наиболее вероятные причины данного явления – недостаточная адгезия подложки титана к кремнию и неподходящий технологический режим проведения термического отжига.
